## **Heinäjoen silta, Pihtipudas**

**Siltaympäristön hoito- ja ylläpitosuunnitelma**

**Toiminta- ja suunnitelma-asiakirjat**

**Tiehallinto**

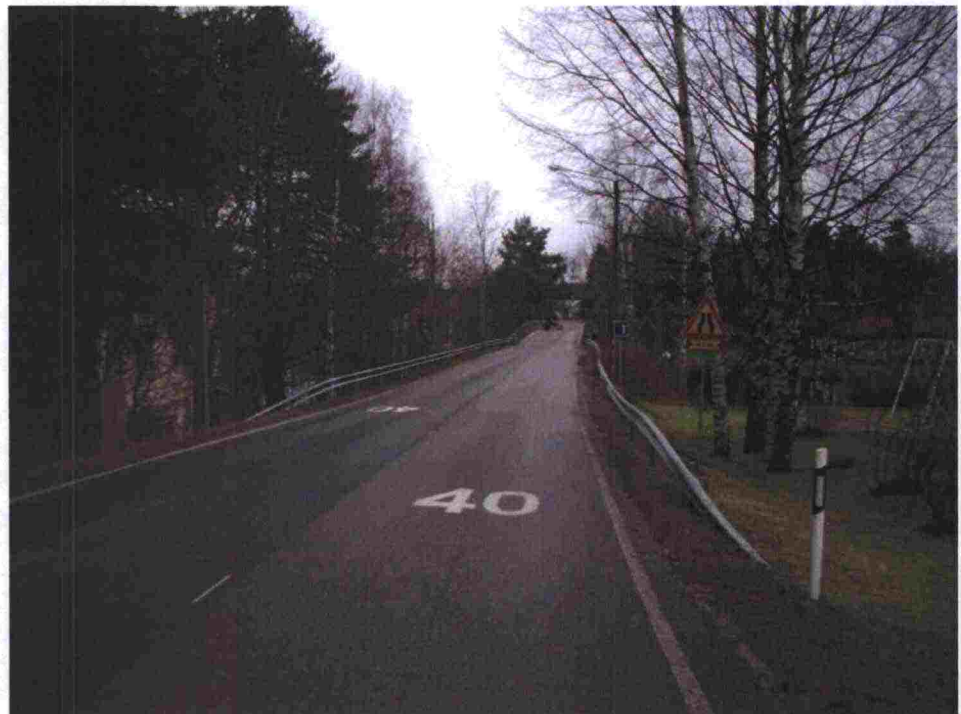
Kuva 5. Sillalla on nopeusrajoitus 40 km/h ja tien kapeneminen ja väistämisvelvollisuus on esitetty liikennemerkein. Tiellä ja sillalla on perinteinen maantievalaistus. Kuva keskustan suunnasta (Kuva: Laura Soosalu)

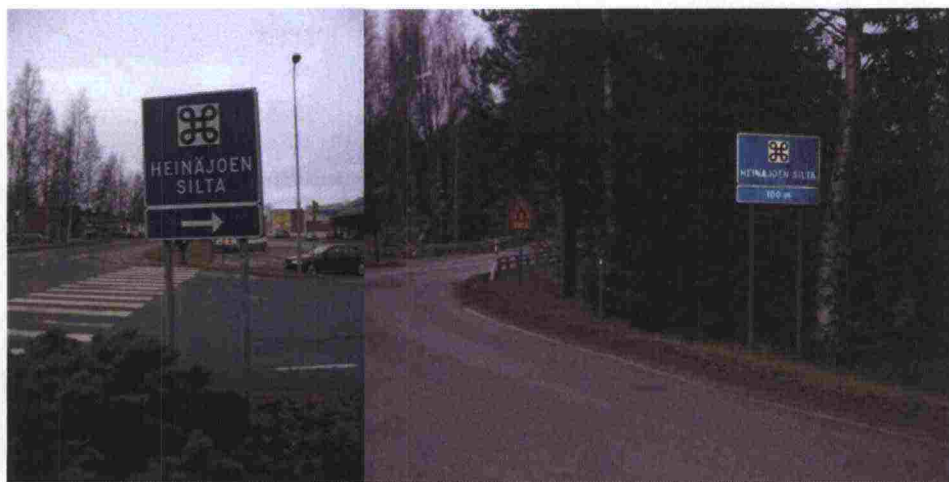
Opastus sillalle on osoitettu selkeästi. Valtatieltä 4 keskustaan käännyttyessä on ensimmäinen opaste sillalle heti liittymän läheisyydessä Asematiellä. Seuraavat opasteet sijaitsevat Asematien ja Ruukintien risteyksessä. Myös pohjoisesta sillalle saavuttaessa on opaste ennen Ohtolantien liittymää.

Kuva 8. Sillan opaste Asematien ja Ruukintien risteyksessä ja Ruukintiellä Putaanvirran pohjoispuolella. (Kuvat: Laura Soosalu)

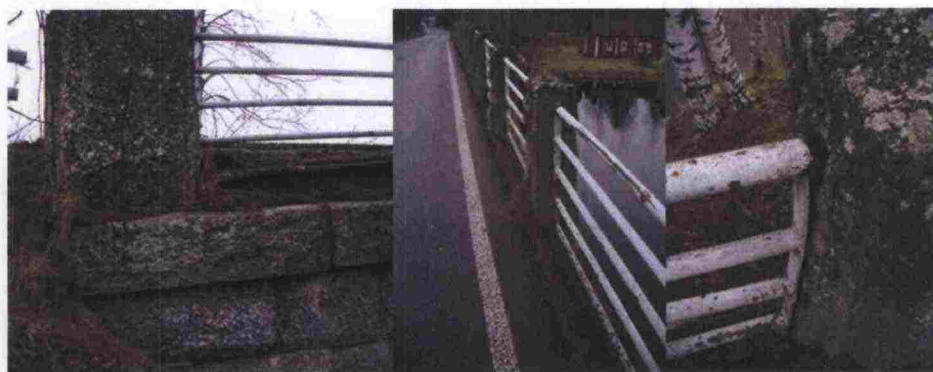
Silta ja sen lähiympäristö on yleisilmeeltään hyvä. Yksityiskohtia tarkasteltaessa ilmenee kuitenkin korjaus- ja kunnostustarvetta. Tien tasaus on nousut päällystämisen yhteydessä huomattavasti alkuperäistä tasoa korkeammalle, joka on nähtävissä kannen reunalla. Samalla siltakaide on käytännössä madaltunut. Sillan kaide on osittain ruostunut puhki ja maalipinta on huonokuntoinen. Pengerosuuden kaiteet on hiljattain uusittu ja ne ovat hyväkuntoiset ja siistit.

Kuva 9. Sillan kaiteet kaipaavat kunnostusta. Päällyste on n. 20 cm alkuperäistä kannen tasoa korkeammalla. (Kuvat: Laura Soosalu)

Sillan kaiteet esitetään kunnostettavaksi. Kaiteet tarkistetaan ja ruostuneet kaiteen osat korvataan uusilla ja kaide maalataan vaaleaksi nykyistä väriä vastaavalla sävyllä. Kaide on tyypiltään lähellä alkuperäisissä piirustuksissa esitettyä, joten sitä ei tarvitse muuttaa.

Sillan kaiteet kunnostetaan ja maalataan.

Pitkän aikavälin toimenpiteinä esitetään tien tasauksen pudottamista sillalla ja tarpeellisessa määrin myös sillan ulkopuolella. Tasauksen lasku parantaa sillan ilmettä ja siltakaide asettuu oikeaan korkeuteen.

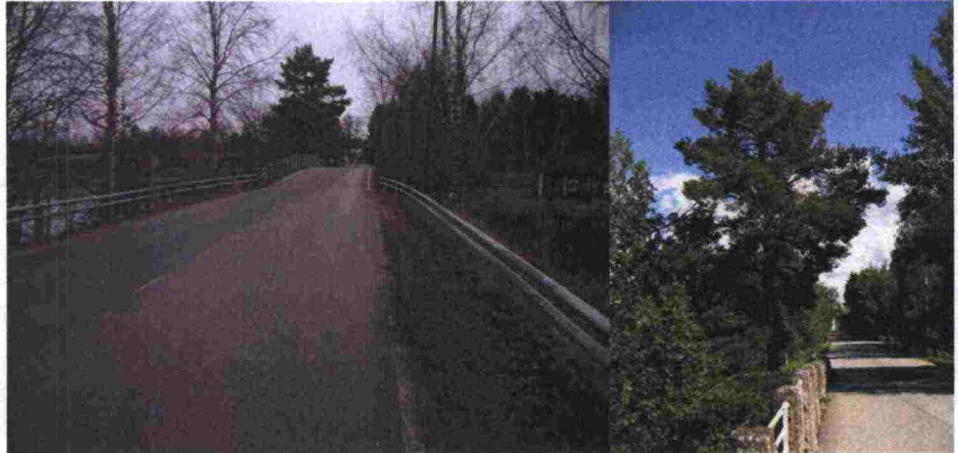
Sillan penkereissä kasvaa puustoa; koivuja, haapoja, leppiä ja mäntyjä. Penkereet ovat osittain vesakoituneet ja peittävät näkymiä Putaanvirralle.

Puuston seassa on myös lahopuita. Yleisilme on paikoin epäsiisti ja hoitamaton. Penkereet rajautuvat asuinpihoihin.

Kuva 10. Siltaympäristö syys- ja kesäasussa (Kuvat: Laura Soosalu, Marketta Hyvärinen )

Sillan lähiympäristöä avarretaan raivaamalla nykyistä kasvillisuutta, mm. vesakkoa, huonokuntoisia ja liian tiheässä kasvavia puita. Pitkäikäisiä, maisemallisesti arvokkaita mäntyjä suositaan. Raivauksen avulla parannetaan näkymiä ympäröivään vesistömaisemaan ja sillan näkyvyyttä ympäröivästä maisemasta katsoen. Sillan keiloissa kasvava puusto heikentää myös kiveysten kestävyyttä, koska puiden juuret rikkovat ja liikuttavat kiviä. Suunnitelmassa on esitetty säilytettävä ja raivattava kasvillisuus tiealueella.

Huonokuntoiset ja liian tiheässä kasvavat puut ja vesakko raivataan silta- ja tiepenkereestä suunnitelmakartassa esitetyn mukaisesti. Puista suositaan metsämäntyjä ja hyväkuntoisia koivuja ja leppiä. Sillan kupeessa kasvavaa haaparyhmää harvennetaan tarvittaessa. Puustoa harvennetaan niin, että niiden väli ei ole tasainen vaan luontevan vaihteleva. Säilytettävien puiden alaoksia poistetaan jos ne ovat näkymäesteinä tai kuivuneita.

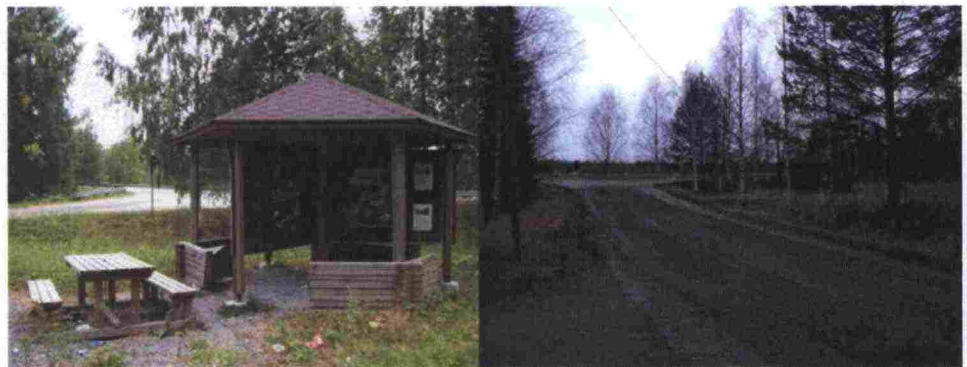
Opaste sillalta info- ja pysäköintialueelle puuttuu. Alueella sijaitsee ilmeeltään kulunut katos, jossa on erilaisia huonokuntoisia opastauluja. Katoksen käyttö lienee vähäistä, paikalta ei myöskään ole näköyhteyttä sillalle. Alue on kuitenkin sijainniltaan luonteva pysäköintipaikaksi.

Kuva 11. Heinäjoen sillan infoalue tämän hetkisessä asussaan. (kuvat: Mobilia, Laura Soosalu)

Pysäköintialueen toiminnallisia järjestelyjä esitetään selkeytettäväksi. Katos poistetaan ja sen tilalle sijoitetaan infotaulu. Lisävarusteena paikalle voidaan tuoda penkki.

Nykyinen katos poistetaan. Varusteina alueelle esitetään uutta infotaulua, josta on esitetty periaatepiirros. Siitä laaditaan rakennussuunnitelma. Alueelle tuodaan tarvittaessa myös penkki. Pysäköintipaikka merkitään pienellä P-merkillä. Alueen reunalle istutetaan yksi mänty näkösuojaksi talolle päin.

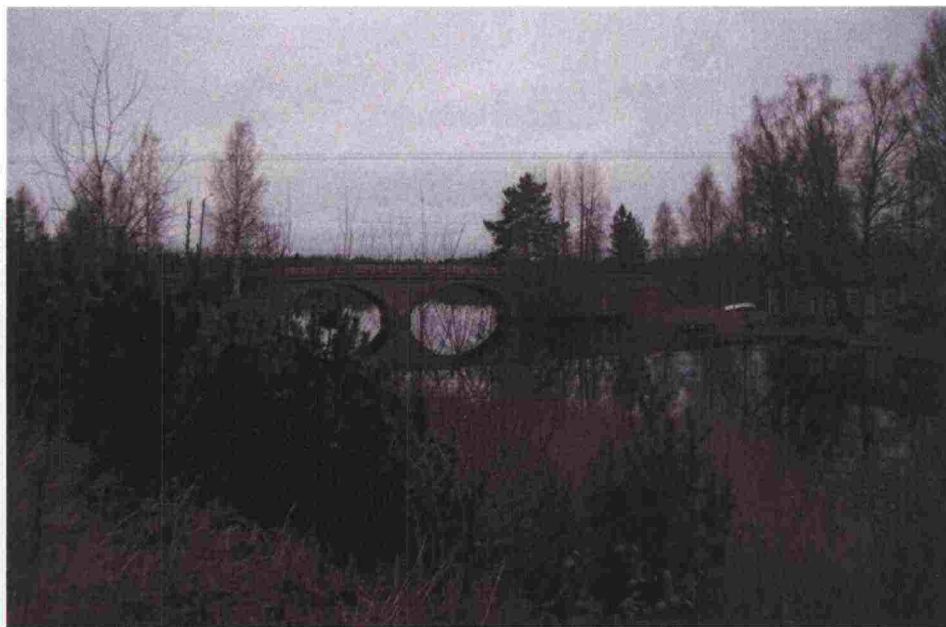
Kuva 15. Puita, pensaita ja rantaruovikkoa raivataan ja niitetään niin, että näkymiä sillalle avautuu useista paikoista rannan reitin, Eijanpolun, varrelta. (Kuva: Laura Soosalu)

Putaanvirran varrella tehdään puuston ja vesakon raivaustöitä niin, että näkymiä sillalle avautuu useista kohdista. Raivaustyöt ovat osin kertaluonteisia ja osin 2-3 vuoden välein suoritettavia.
